梅大高速茶阳路段“5·1”塌方灾害 调查评估报告

梅大高速茶阳路段“5·1”塌方灾害广东省政府调查评估组

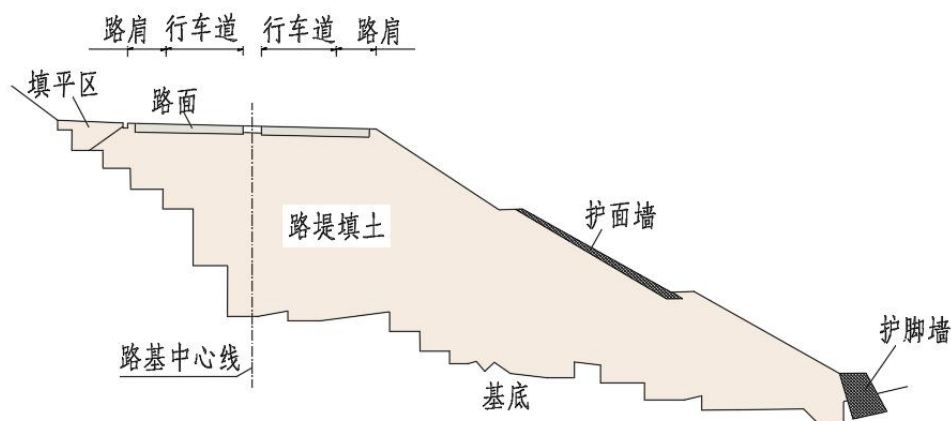
图 2 塌方段路堤结构示意图

塌方灾害点位于东延线 K11+900 ~ K11+950 (营运桩号) 路段 (路堤结构示意图 2)。

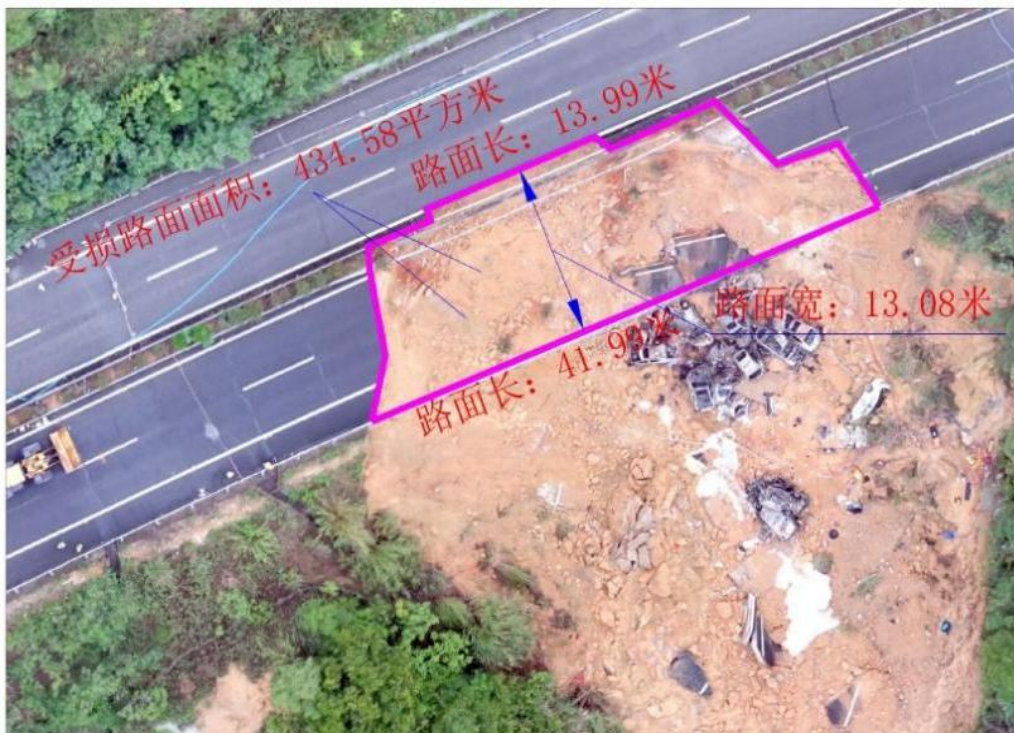
图 3 塌方灾害正射影像图

塌方堆积体沿沟谷方向分布，在平面上总体呈“长舌状”，长度 221.31 米，宽度为 9.70 ~ 51.79 米，堆积体厚度为 0.93 ~ 10.37 米，总体积约 20675 立方米。

塌方体后缘边界位于高速公路中央分隔带，早期中央分隔带处路面纵向塌方段长 13.99 米，面积 184.30 平方米。后期塌方继续扩展，中央分隔带处路面纵向塌方段长 26.00 米，硬路肩外边缘处路面纵向塌方段长 41.99 米，横向宽度 13.08 米，塌方高度 13.01 米，受损路面面积 434.58 平方米，见图 3。

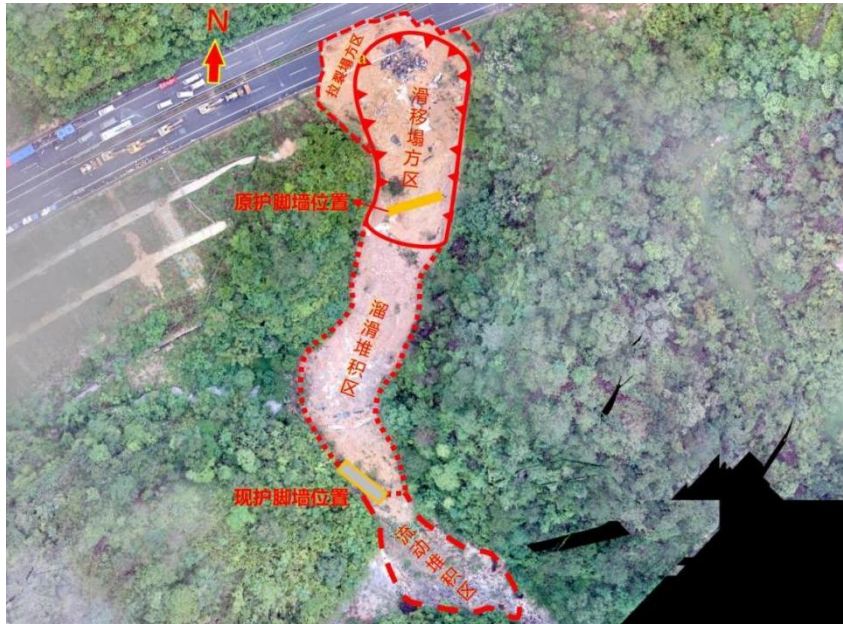
图 4 塌方后照片

塌方灾害为往东方向半幅路堤塌方，塌方范围如图 4。

本次塌方灾害具有突发性强、滑动边界清晰、堆积前后有序、塌方后壁陡立等特征。综合判断，此次塌方灾害先由路堤中下部沿近南北沟槽方向整体滑移，进而引发路堤上部填土塌方。

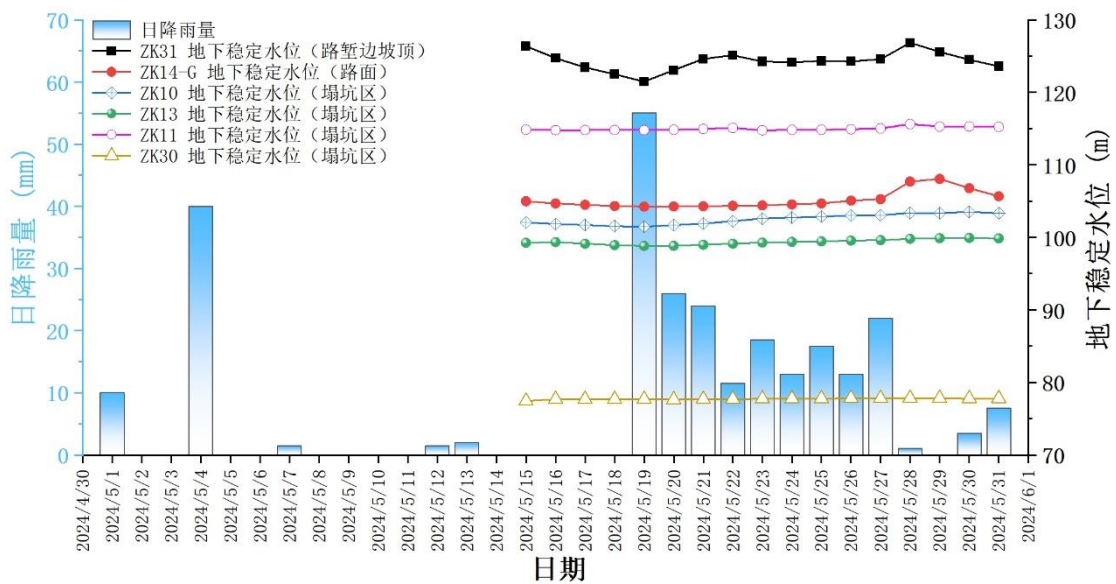
图 5 承压稳定水位（高程）与大气降雨的关系图

综上，灾害发生前，月雨量破历史纪录，累积雨量大，连续降雨时间长，加上旱涝急转，有利于地表水入渗，形成丰富的路堤下方地下水补给来源。从 3 月 31 日开始持续降雨，到 5 月 1 日发生了塌方灾害，是地下水持续汇聚、逐步上升的过程。根据塌方后地下水稳定水位与梅林站日雨量的观测结果（见图 5），塌方一个月来，塌方底部泉水虽流水不断，但地下水位随时间变化不明显，表明：1.持续降水形成丰富地下水补给，大部分转化为地下水富集于山体中；2.地下水水位上升需要一个过程，地下水排泄和水位下降也需要一个过程。

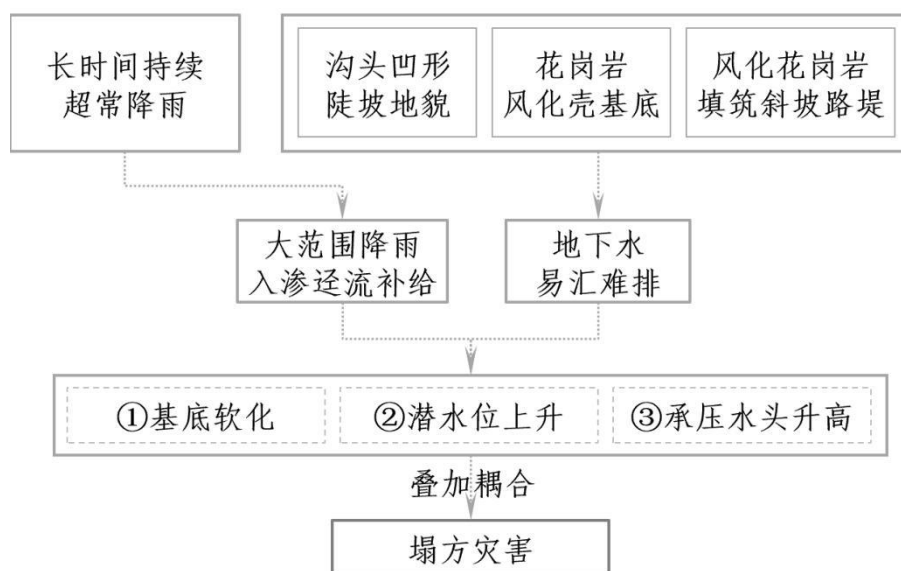
图6 塌方灾害形成机理

综上，路堤为沟头凹形谷坡上的“倒三角形”斜坡路堤，特殊的地形、地质、水文条件决定了地下水易汇难排，基底易受地下水的浸泡软化，强度降低；在长时间持续降水作用下，大范围降水入渗转化为地下水，由于路堤沟谷下游地下水排泄不畅，地下水富集于软弱基底下部并造成地下水位不断升高，对路堤斜坡体产生的浮托力和孔隙水压力随之增大；部分花岗岩裂隙孔隙水穿过路堤填挖交界面，富集于路堤基底风化花岗岩残积层以上，加上场区范围内降雨入渗补给，在路堤下部形成潜水，对路堤形成渗透压力和动水压力。在这些多因素叠加耦合作用下，路堤边坡体下滑力大于抗滑力，路堤中下部和护脚墙产生滑移变形，随后路堤上部填方体塌方，造成了塌方灾害。
